Паспорт объекта социальной инфраструктуры

Наименование муниципального образования Пермского края **Частинский муниципальный район**

1.1. Наименование (вид) объекта МБУК Центр народного творчества и культурно – просветительной работы

1.2. Адрес объекта 617170, Пермский край, Частинский район, с. Частые, ул. Ленина 38

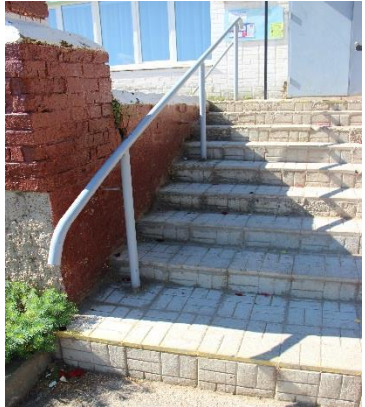
3.1.	Лестничный марш входной группы	наличие	имеется		
3.1.1	Ширина лестничного марша	м	3,90	ДО, ДГ,ДС	Не менее одной

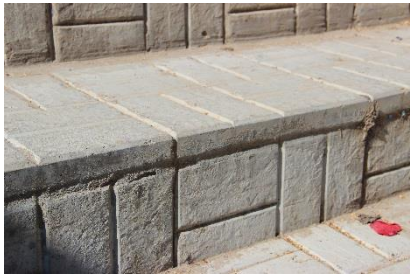
3.1.2	Количество ступеней лестницы	шт	9	ДО, ДГ,ДС	Фото не требуется
3.1.3	Высота ступеней (каждой при различии)	м	0,15	ДО, ДГ,ДС	Не менее одной

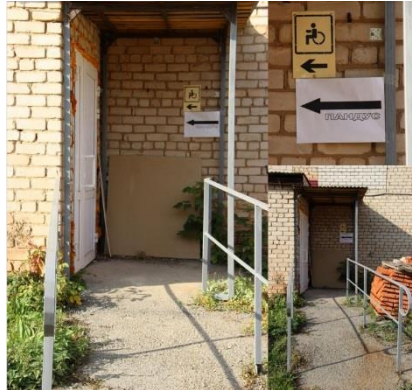
3.1.7	Заход поручней за линию лестницы -в верхней части -в нижней части	м	0 0	ДО, ДГ, ДС	Не менее одной  
3.1.8	Выделение цветом краевых ступеней лестницы Контрастные (тактильные) полосы перед лестницей	наличие	Имеется	ДС, ДГ	Не менее одной  
3.1.9	Покрытие ступеней лестницы	Скользящее Не скользящее	Плитка, не скользящая	ДО, ДГ, ДС	Не менее одной  
3.2.	Пандус входной группы	наличие	Оборудован для маломобильных групп при пожарном	ДК, ДО

выходе из зрительного зала		Не менее одной
3.2.1	Длина основного пандуса	м	5

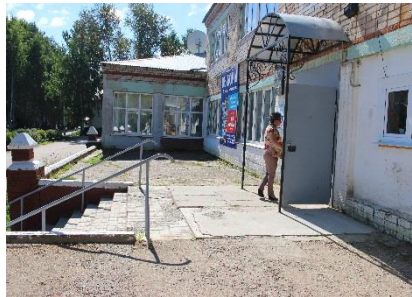
нескользкое	бетонное		
3.3	Подъемное устройство входной группы	наличие	Не имеется		Не менее одной
3.3.1	Ширина платформы	м			Не менее одной
3.3.2	Глубина платформы	м			
3.3.3	Ограждающие конструкции				Не менее одной
3.3.4	Высота поручня подъемного устройства	м			
3.4	Площадка крыльца:				Не менее одной
3.4.1	Глубина площадки крыльца		3	ДС, ДГ

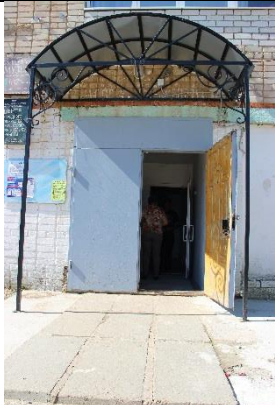
3.4.2	Ширина площадки крыльца	м	4,10		
3.4.3	Покрытие площадки		Не скользкое

3.4.4	Навес площадки		Имеется

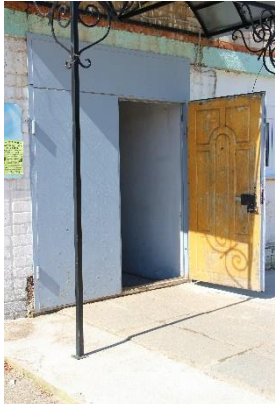
3.5	Входная дверь				Не менее одной

3.5.1	Ширина дверного проема (в свету)		1,92	ДС, ДГ	
3.5.2	Высота расположения дверной ручки		1,10		
3.5.3	Высота порога		0,07		Не менее одной
3.5.4	Контрастная маркировка на стеклянной двери		Не имеется		Не менее одной
3.5.5	Табличка «доступно инвалидам» на входной двери		Не имеется		Не менее одной

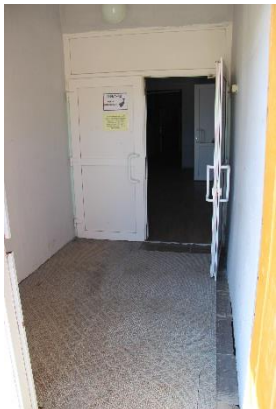
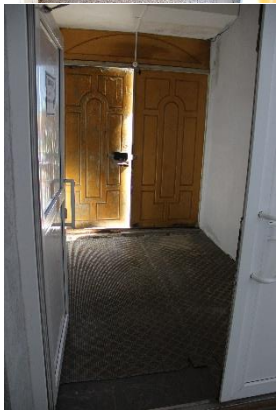
3.6	Тамбур	наличие			Не менее одной
3.6.1	Глубина тамбура	наличие	3		
3.6.2	Ширина тамбура	наличие	1,92		
3.6.3	Покрытие пола тамбура	скользкое нескользкое	нескользкое		Не менее одной

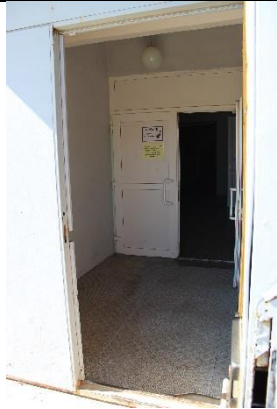
3.7	Дверь из тамбура в помещение

3.7.1	ширина дверного проема	м	1,75		Не менее одной
3.7.2	высота порога	м	0,02		
4	Доступность внутренних помещений здания				
4.1	Ширина пути движения к помещениям и зонам обслуживания	м	2,40		<p>Не менее одной</p>
